## Loděnice Jánská rekonstrukce komunikace

## Loděnice Jánská OBNOVA POVRCHŮ

# Loděnice Jánská ověřovací zkoušky

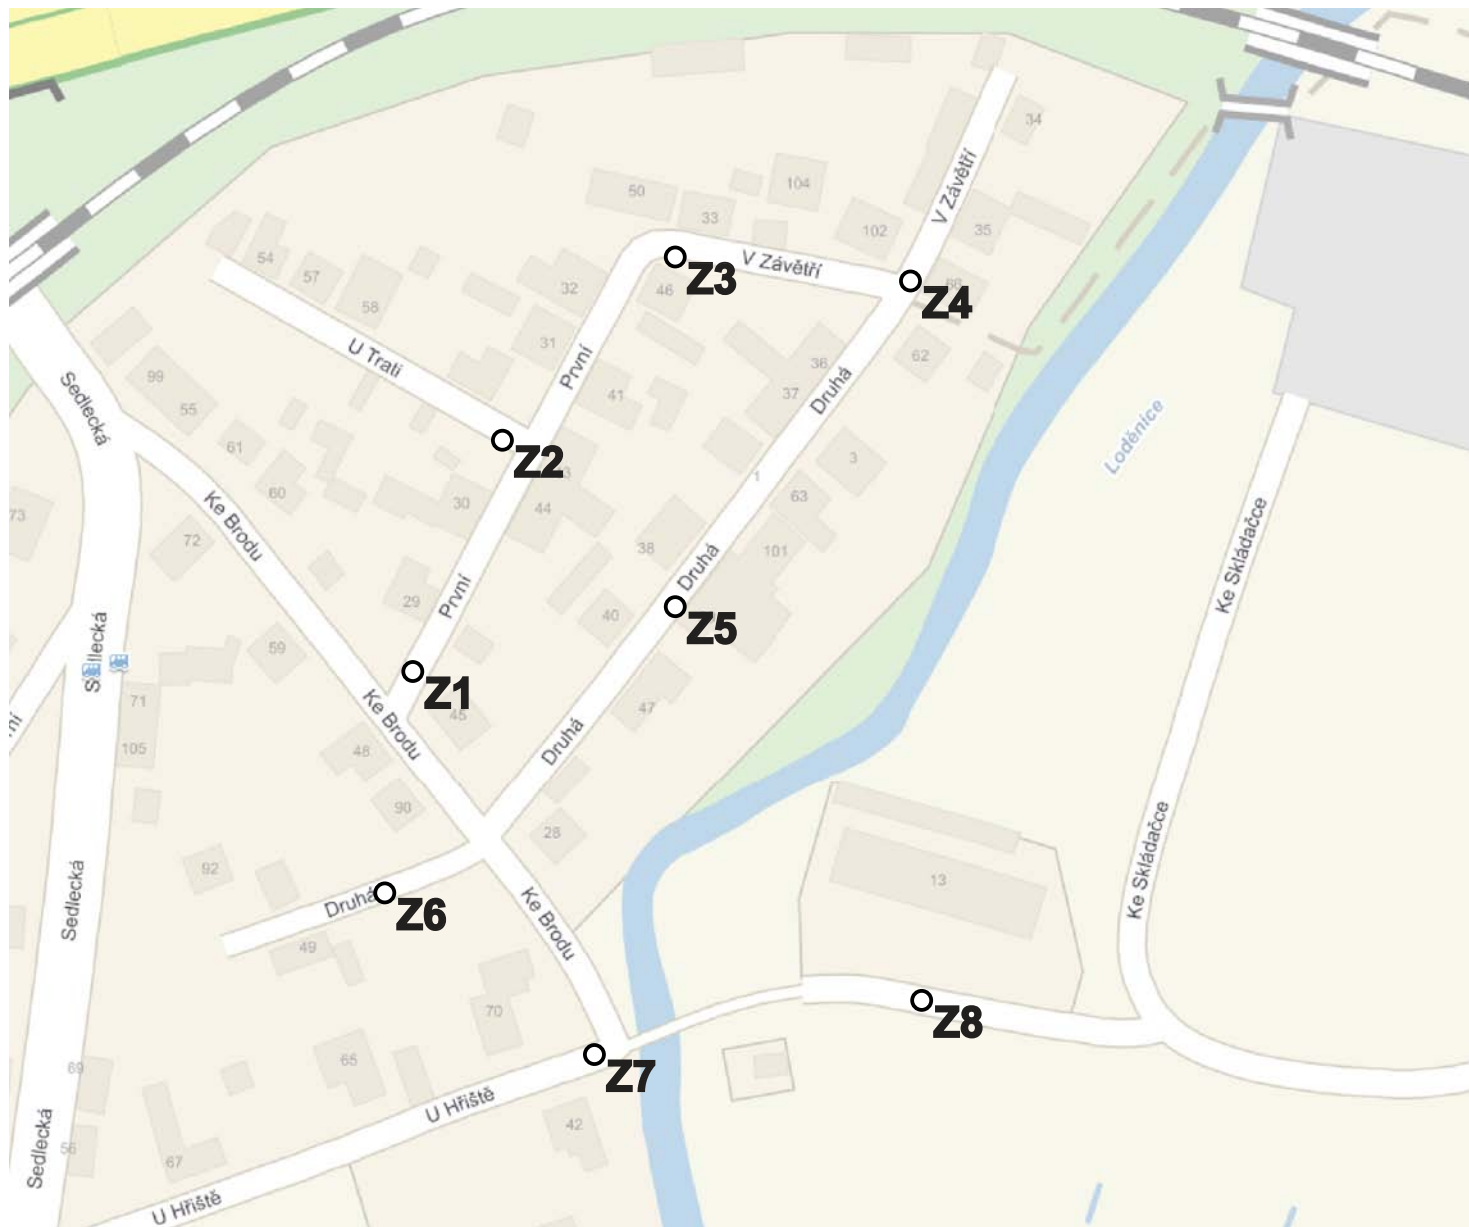
schematická situace umístění dokumentačních zkoušek  
zhutnění a únosnosti statickou deskou dle ČSN 721006  
zkoušky provedeny z úrovně cca -7cm od stávajícího povrchu

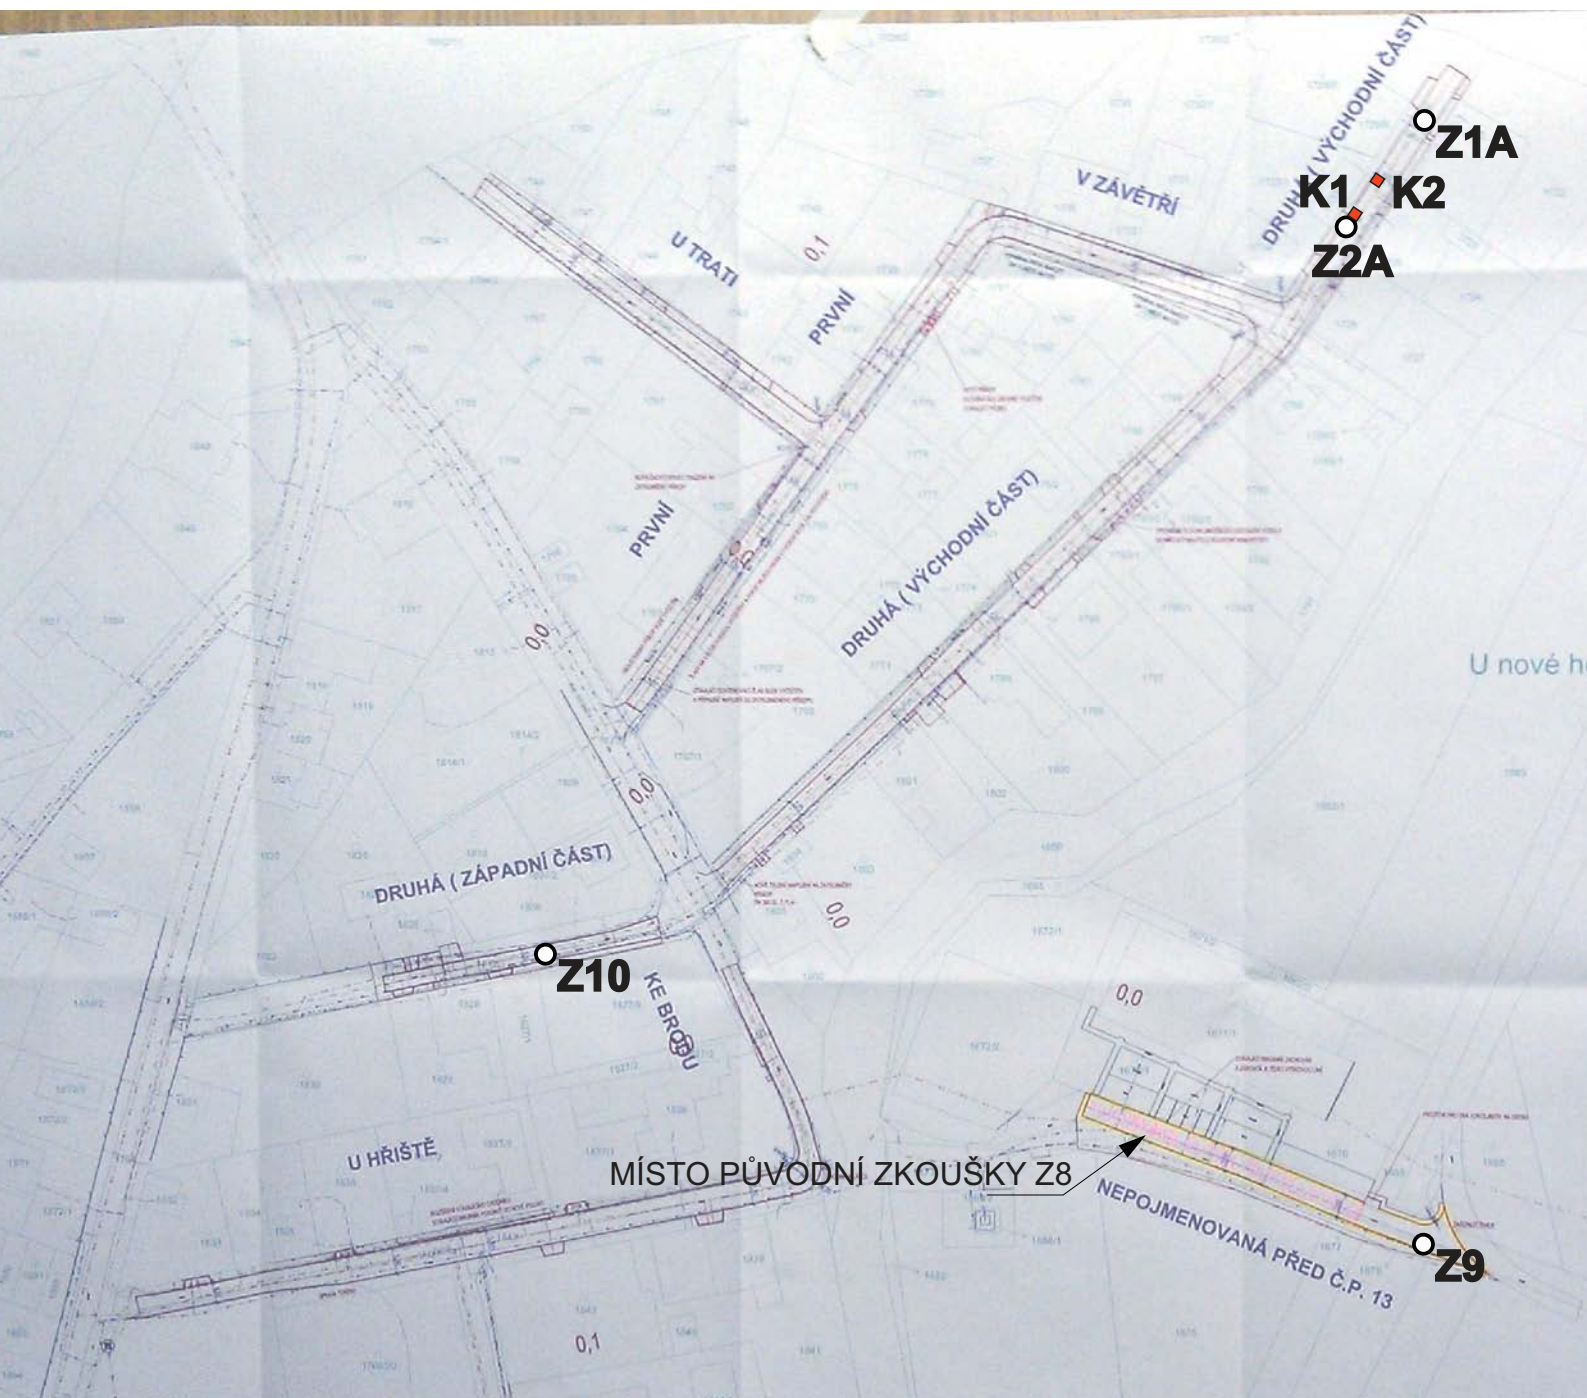
schematická situace umístění kontrolních zkoušek  
zhuštění a únosnosti statickou deskou dle ČSN 721006  
a kopaných sond

Technical drawing of a road layout showing a horizontal curve and a vertical curve. The drawing includes stationing, elevations, and labels for points Z3A, Z4A, Z5A, Z6A, Z7A, and Z8A. A table of curve data is also present.

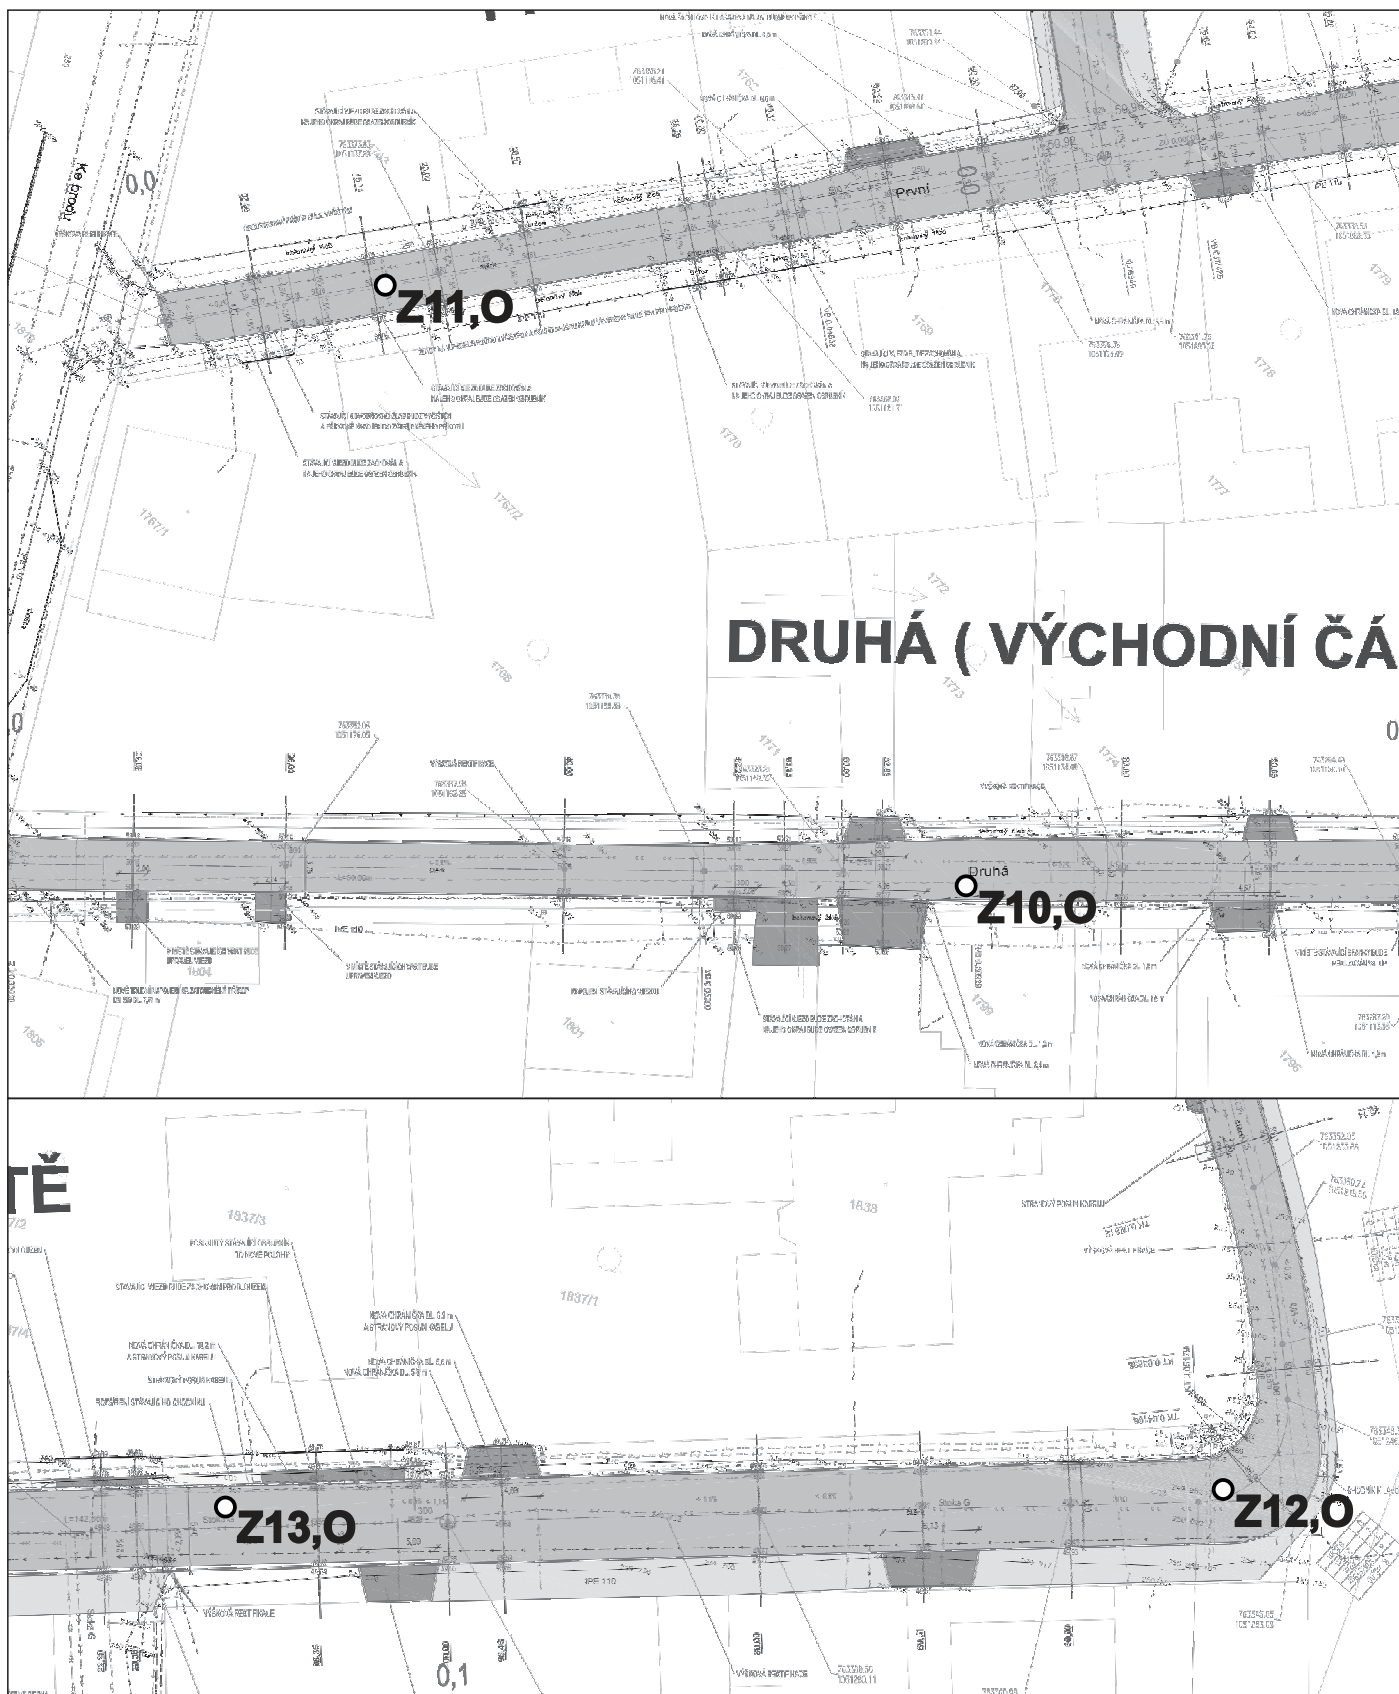
schematická situace umístění kontrolních zkoušek  
zhutnění a únosnosti statickou deskou dle ČSN 721006
